# Le Nuove Pagliere: un laboratorio di ricerca e cultura in dialogo con la città

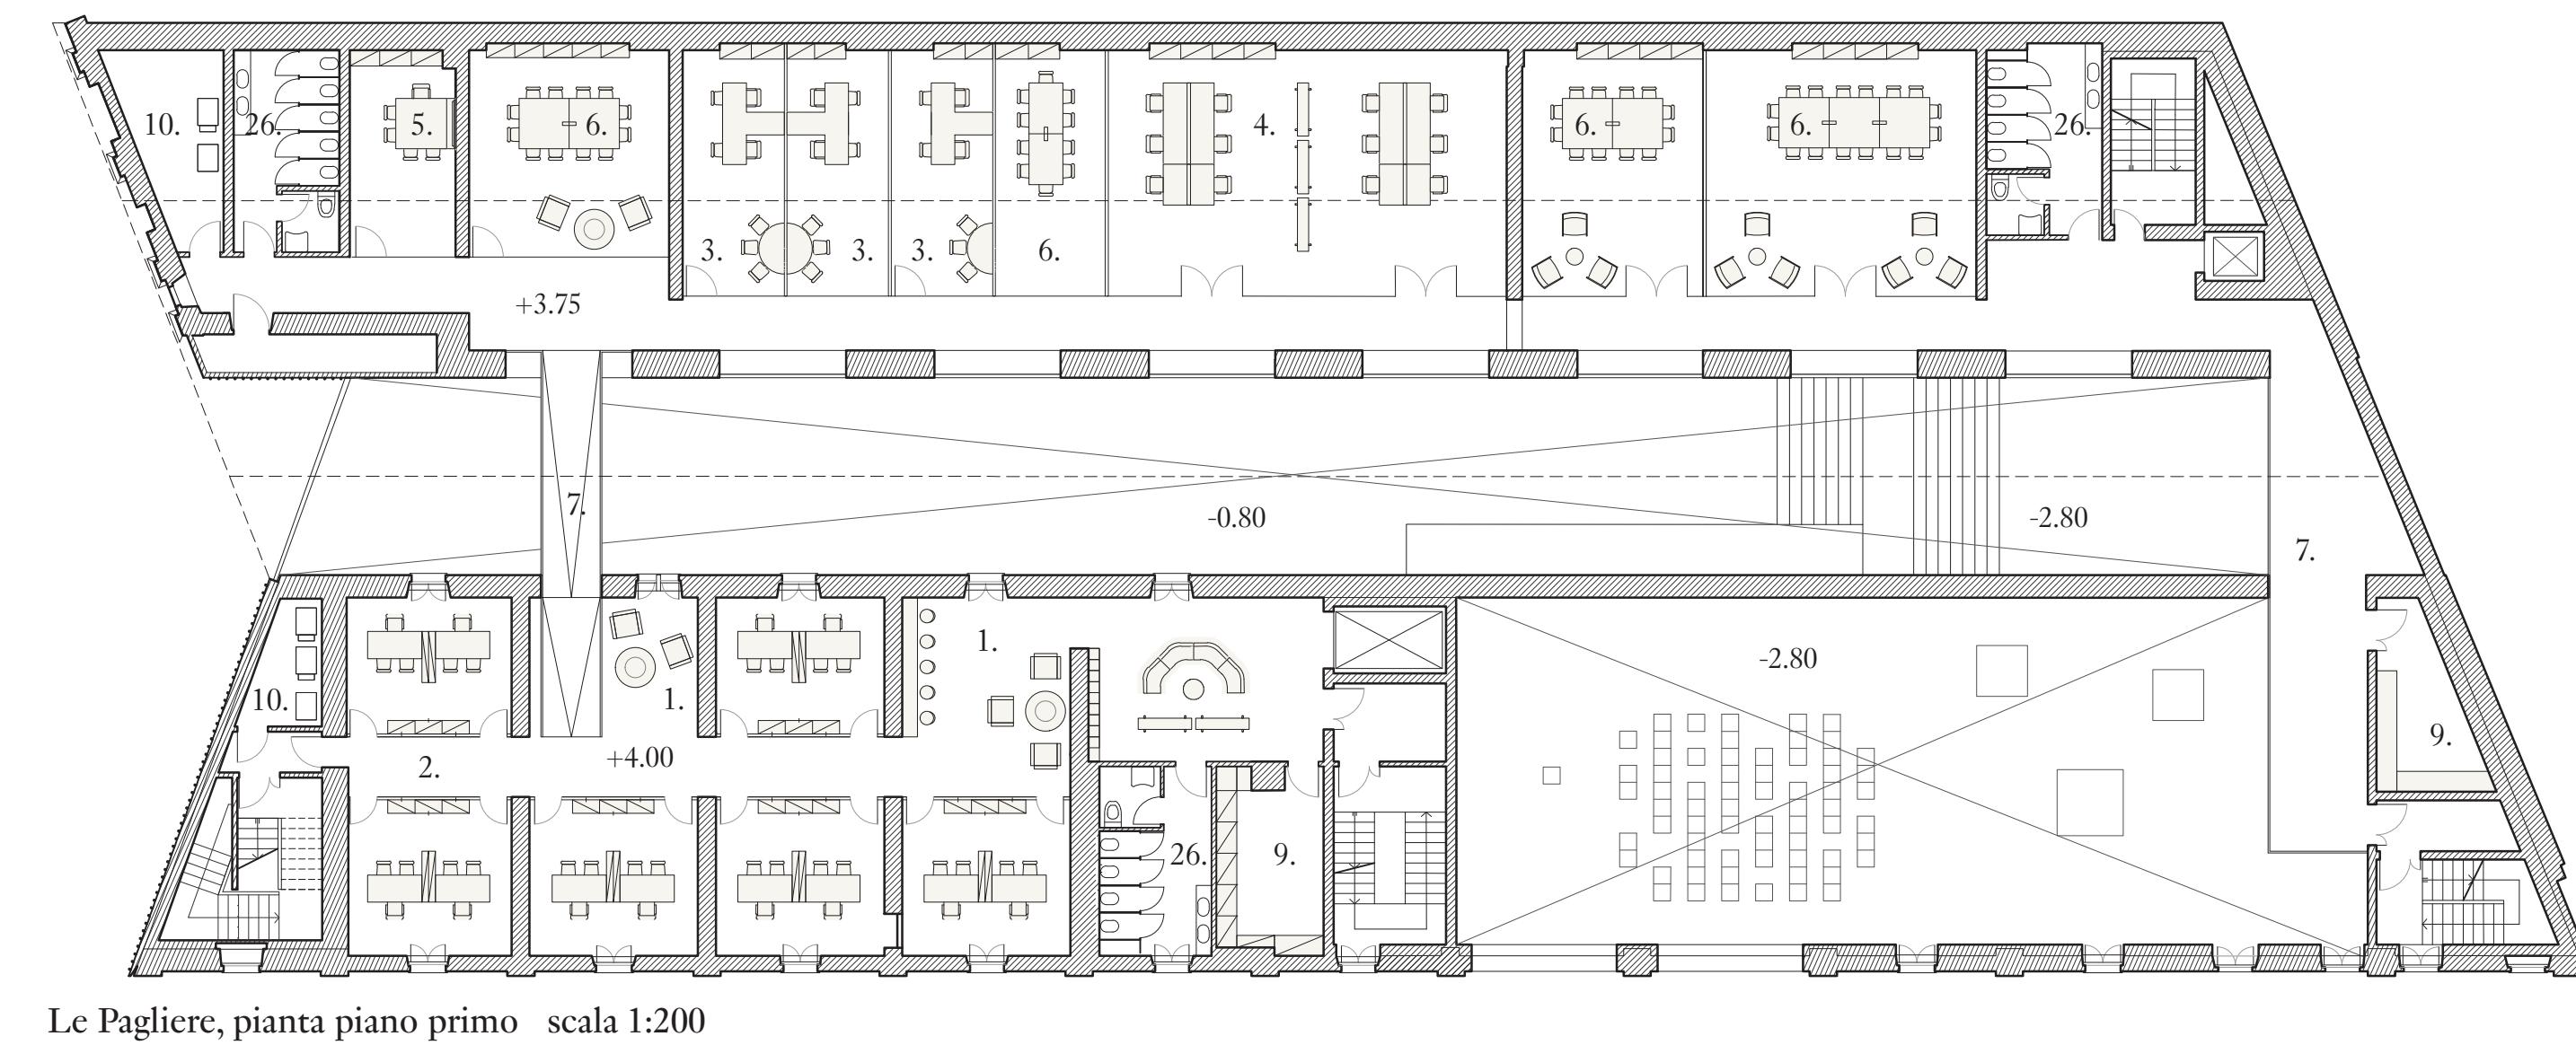
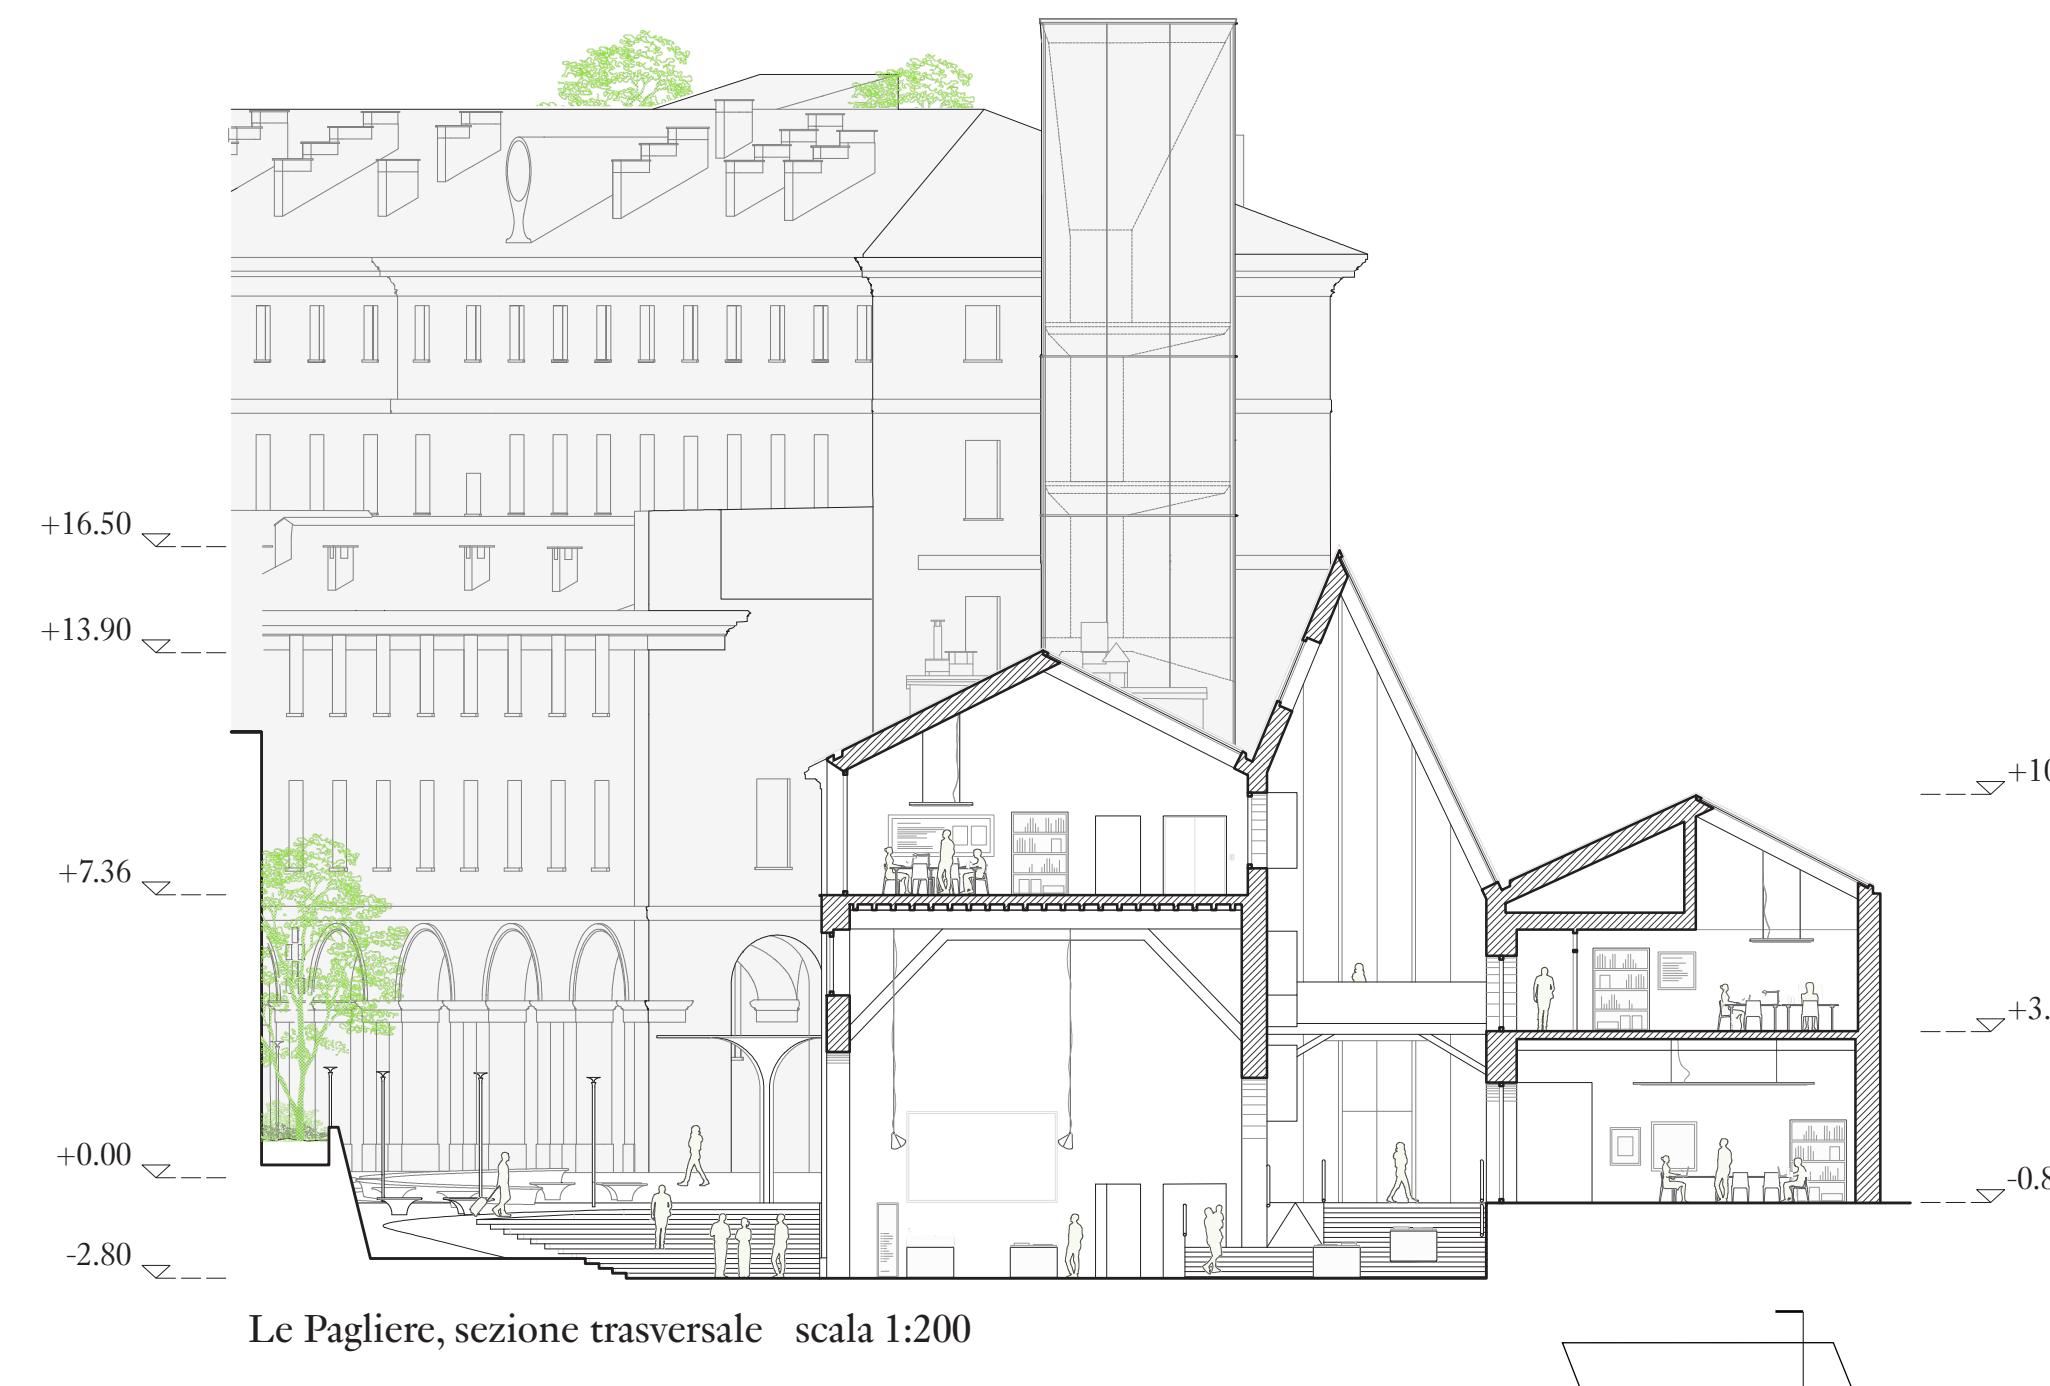
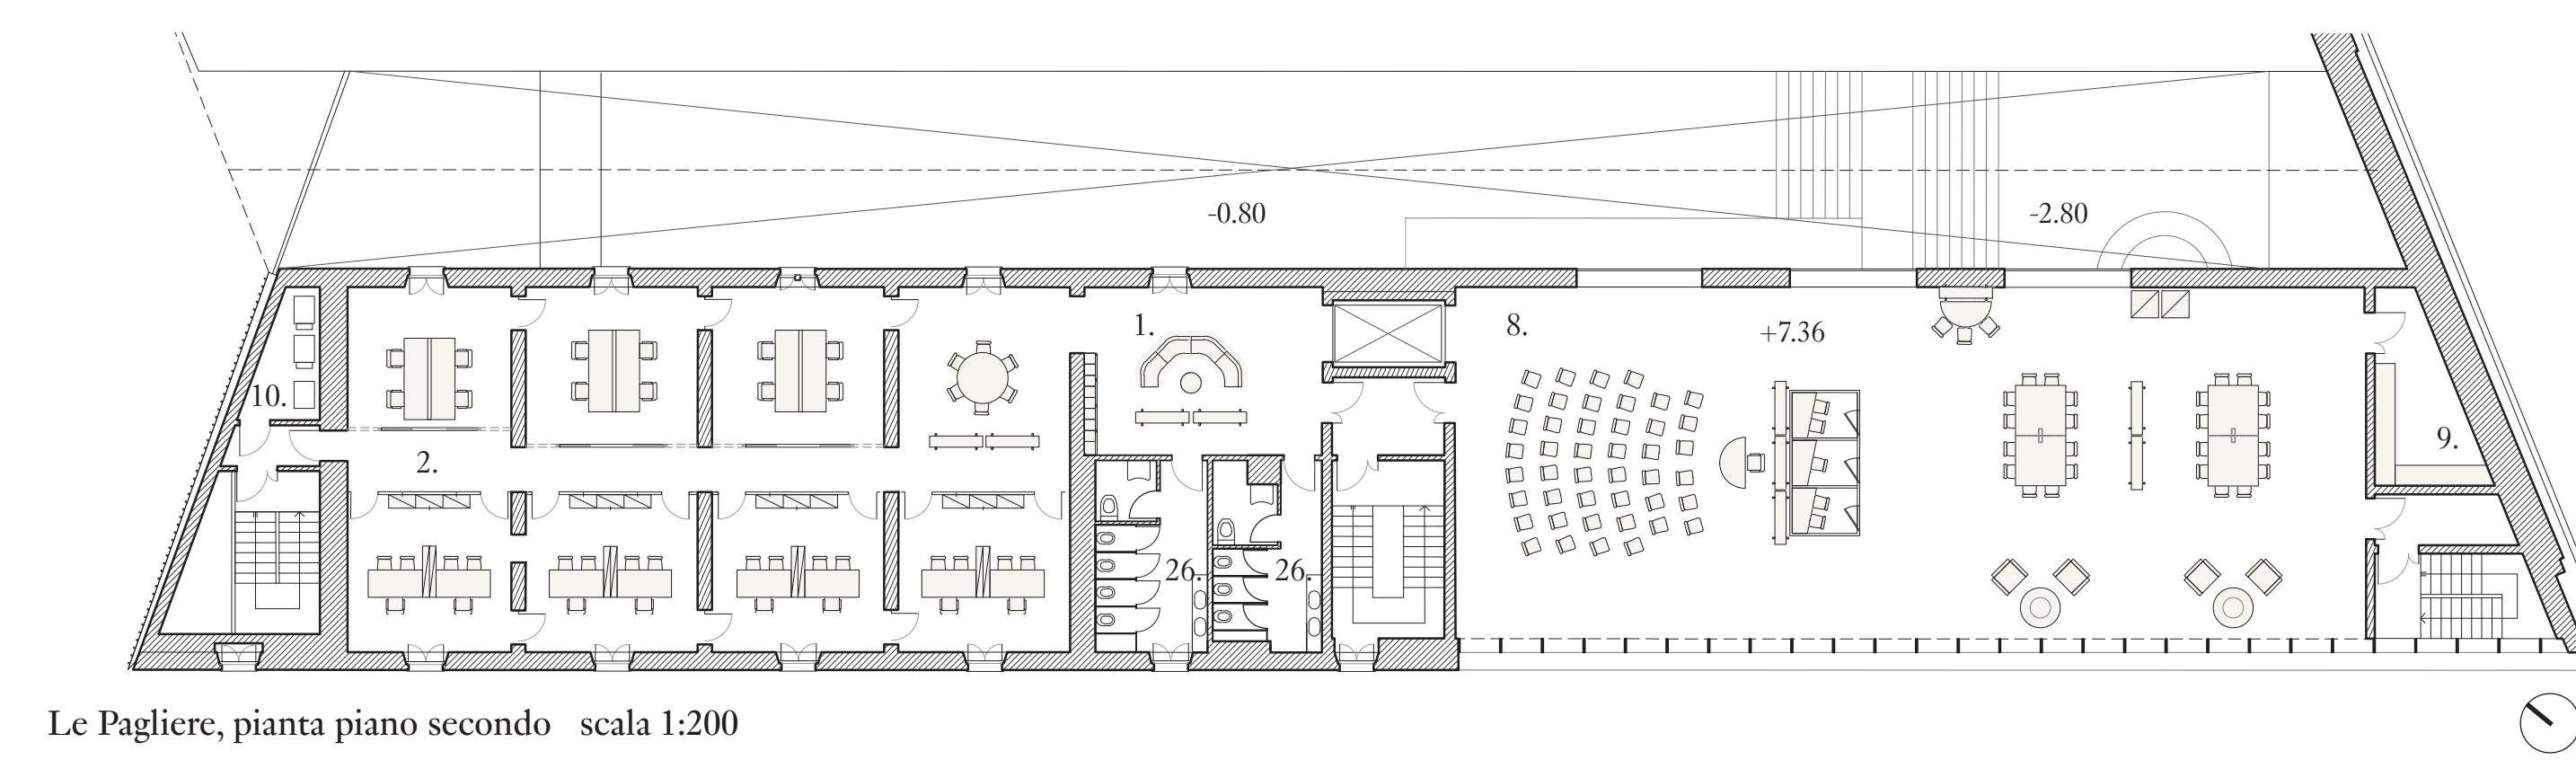
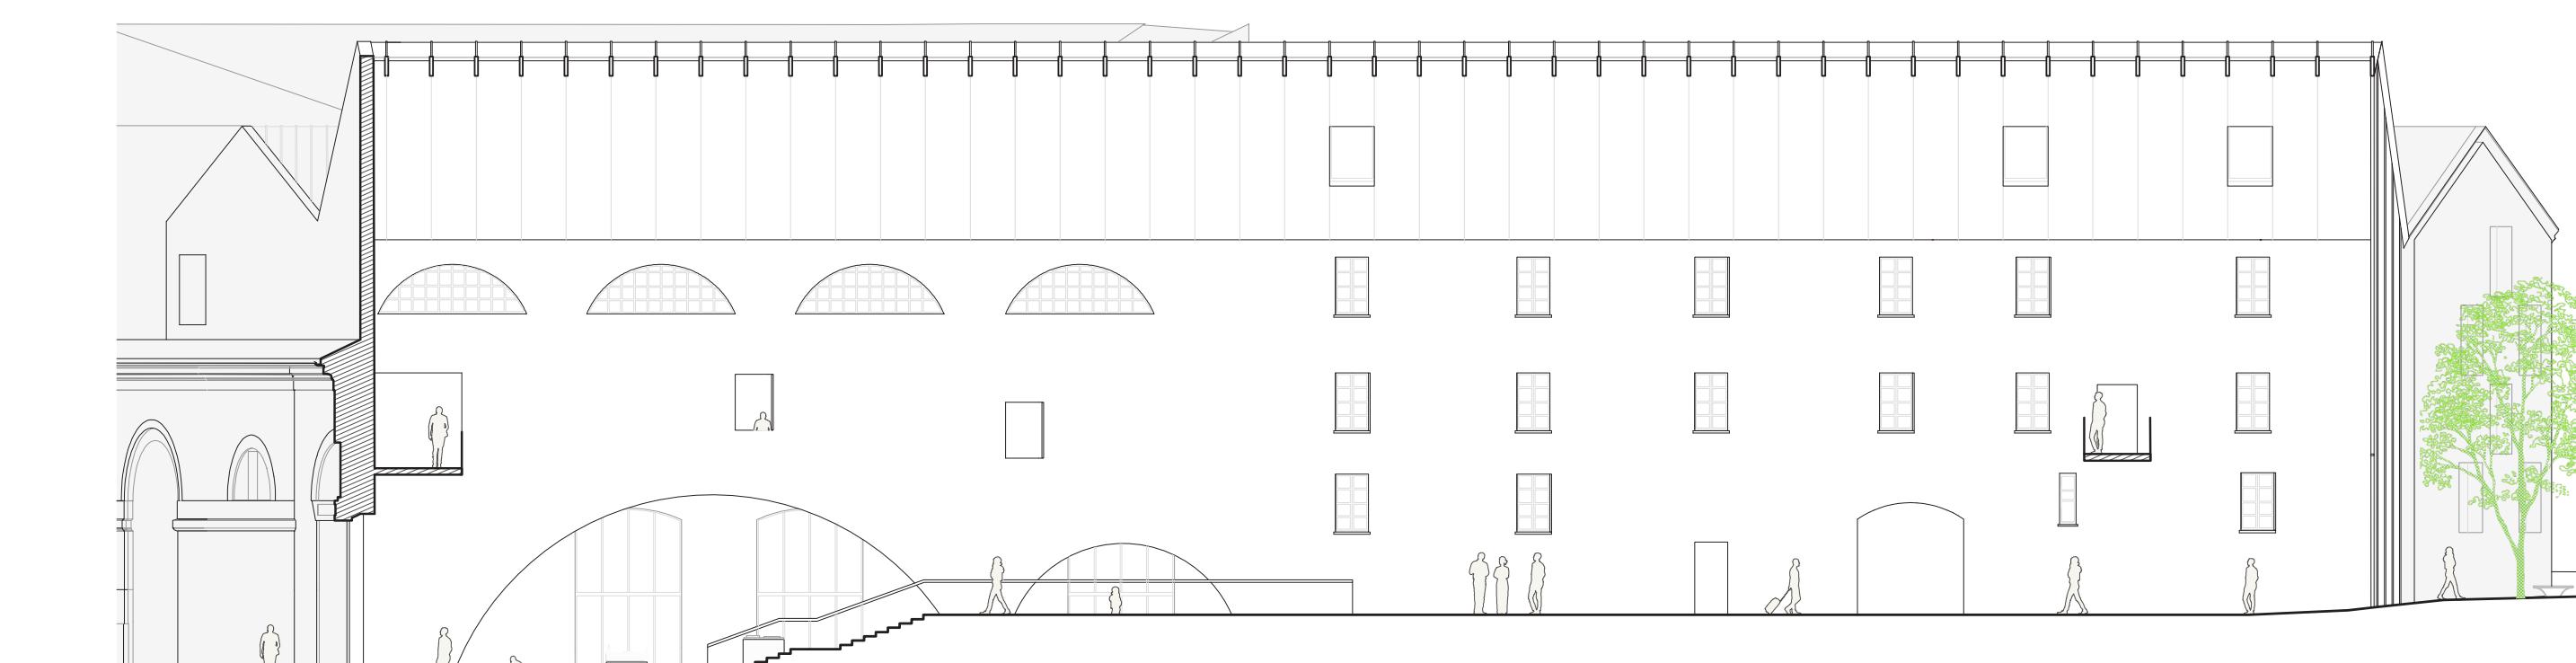
1. Intonaco di calce idraulica naturale con colore e composizione da stabilirsi previo indagini fisico-chimiche e visive. Le colorazioni vengono distribuite nei tre elementi principali individuati nelle facciate

- 1a. Paramenti murari
  - 1b. Cornici e lesene
  - 1c. Bugnato
2. Serramenti originali con parti lignee restaurate. Il miglioramento dell’efficienza energetica viene ottenuto attraverso la sostituzione del vetro in relazione alla portata del serramento stesso

3. Facciata continua in vetro e acciaio brunito, con specchiature apribili per la ventilazione naturale degli ambienti
- 3a. Oscuranti automatizzati integrati nel serramento

4. Portoni in legno restaurati e consolidati con legno della medesima essenza e trattati con vernici naturali
5. Rivestimenti verticali in lamiera di rame ossidato con elementi terminali sferici in bronzo ossidato su disegno

6. Copertura in lamiera di rame ossidato con terminali sferici in bronzo ossidato su disegno
7. Lucernari in vetro e acciaio brunito, con specchiature apribili per la ventilazione naturale degli ambienti

8. Copertura in coppi recuperati in loco dalle coperture esistenti;
9. Cancelli in bronzo ossidato con punali su disegno
10. Lampioni in bronzo ossidato su disegno
